*Analisi delle murature (E. Perugi): foto e rilievi a contatto.*

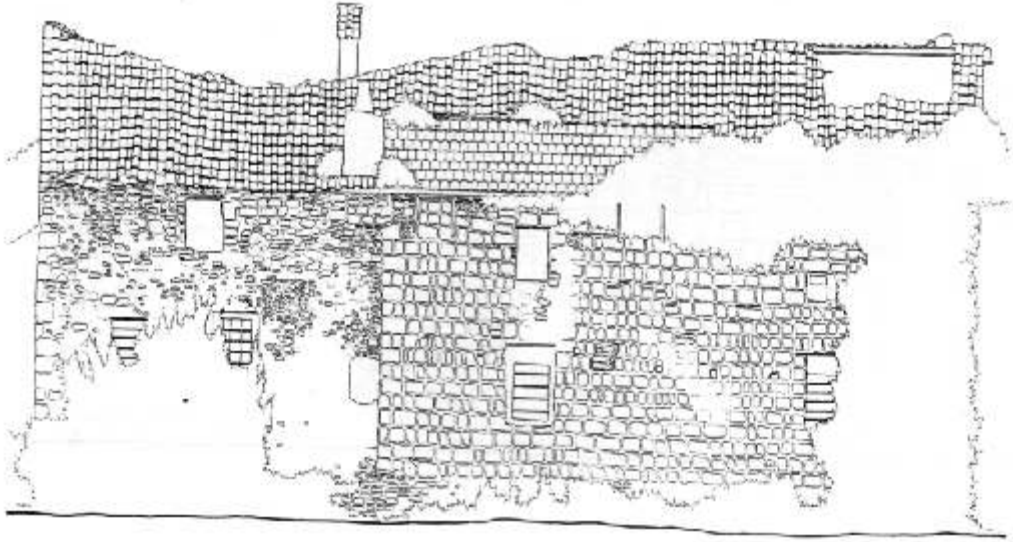
*Rilievo architettonico, prospetto lato nord.*

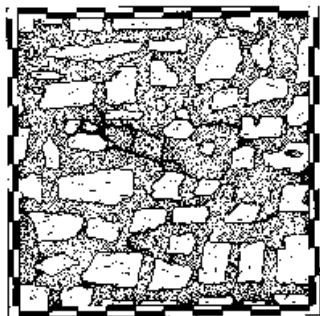
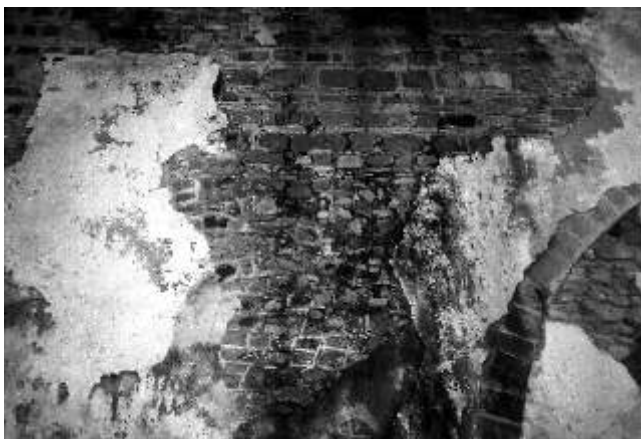
*Muro d'ambito sinistro.*

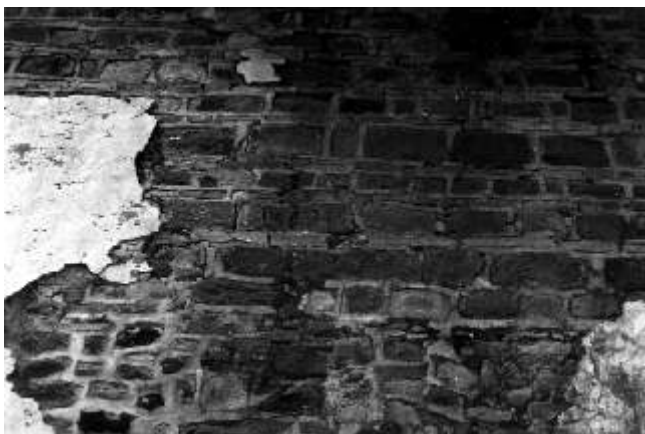
*Muro d'ambito sinistro.*

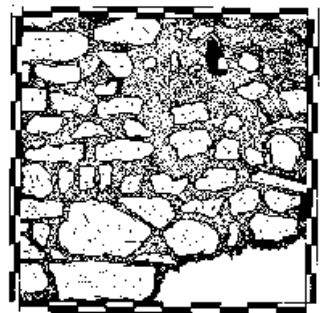
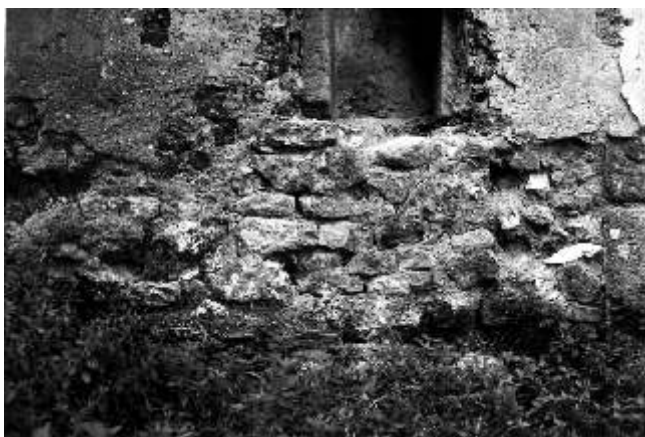
*Prospetto principale.*

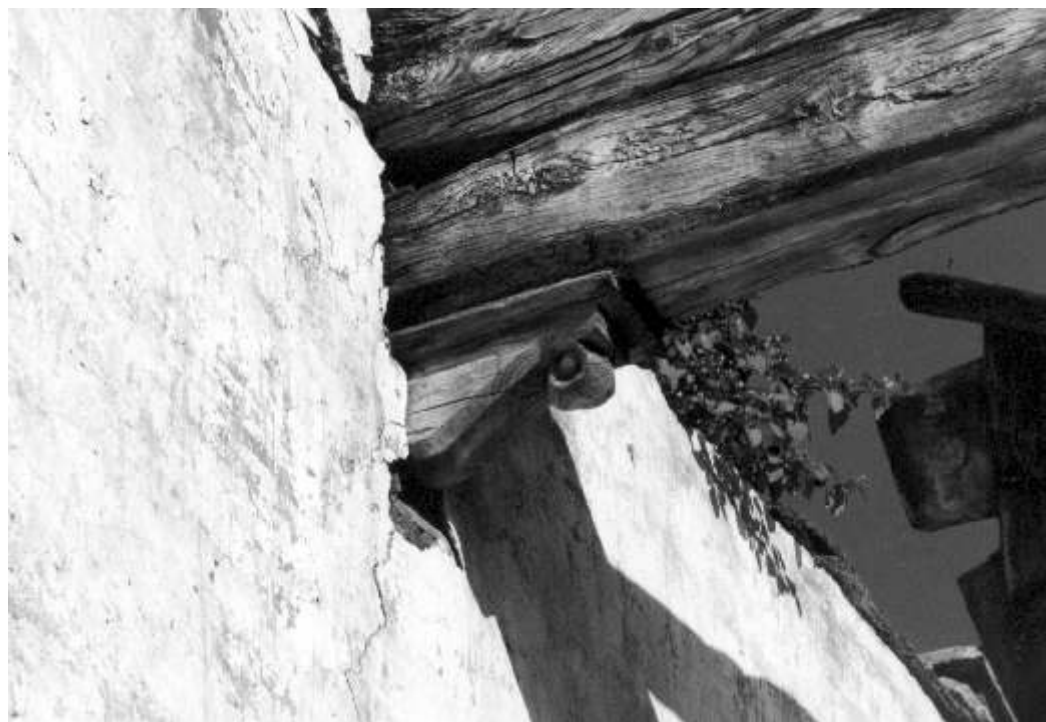
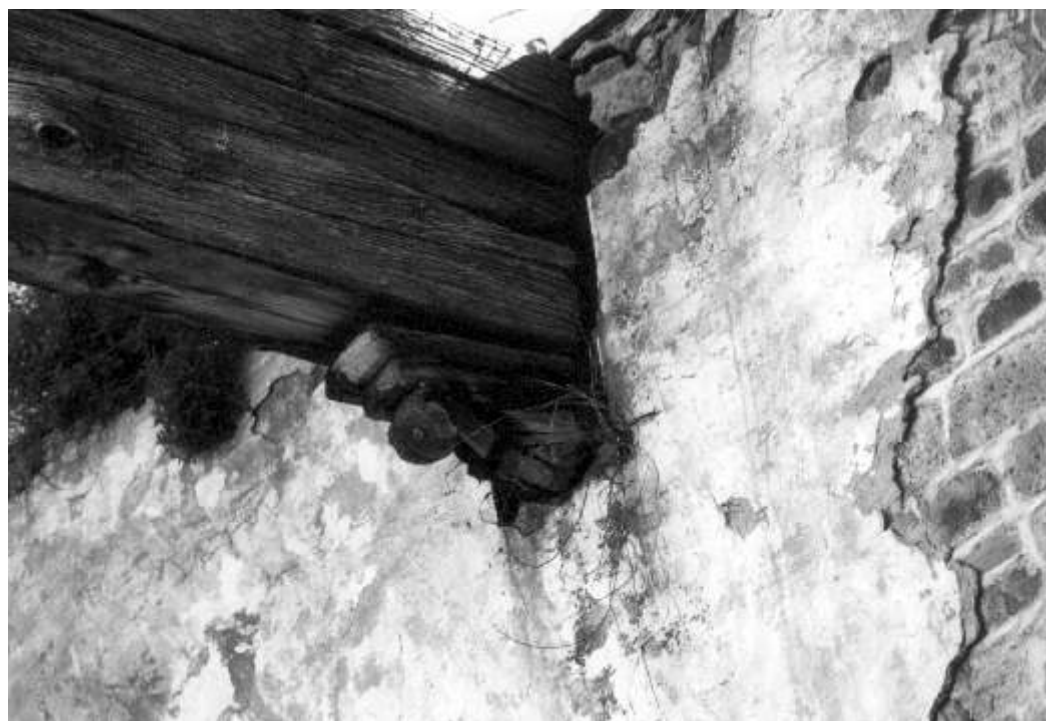
*Mensole di sostegno alle capriate, foto E. Perugi, 1996*

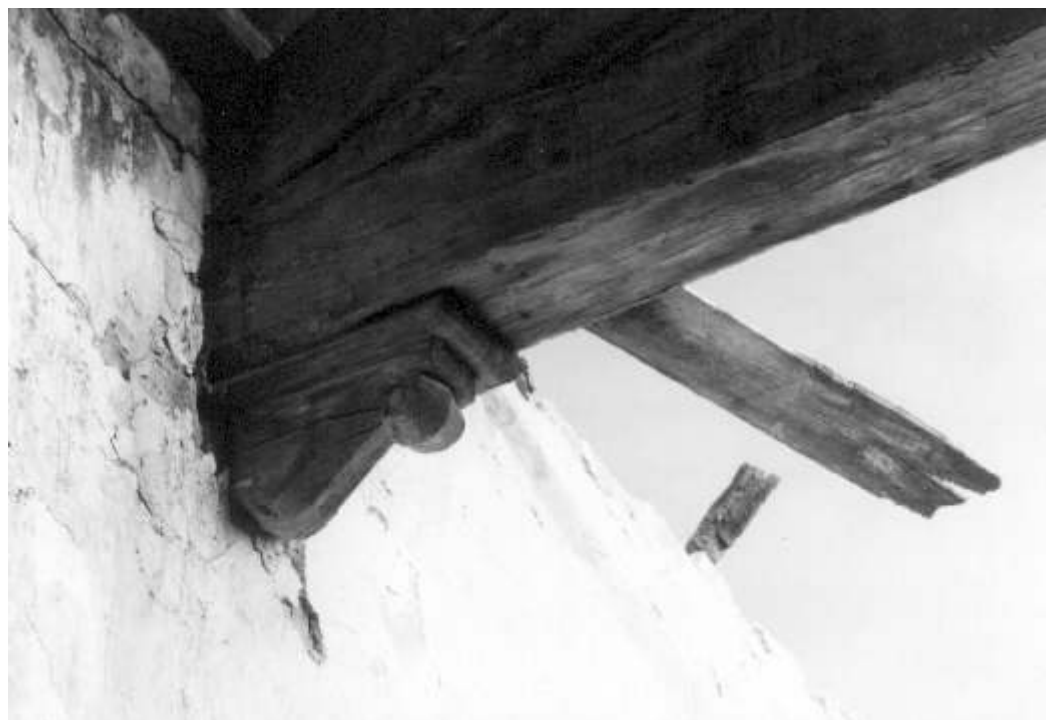
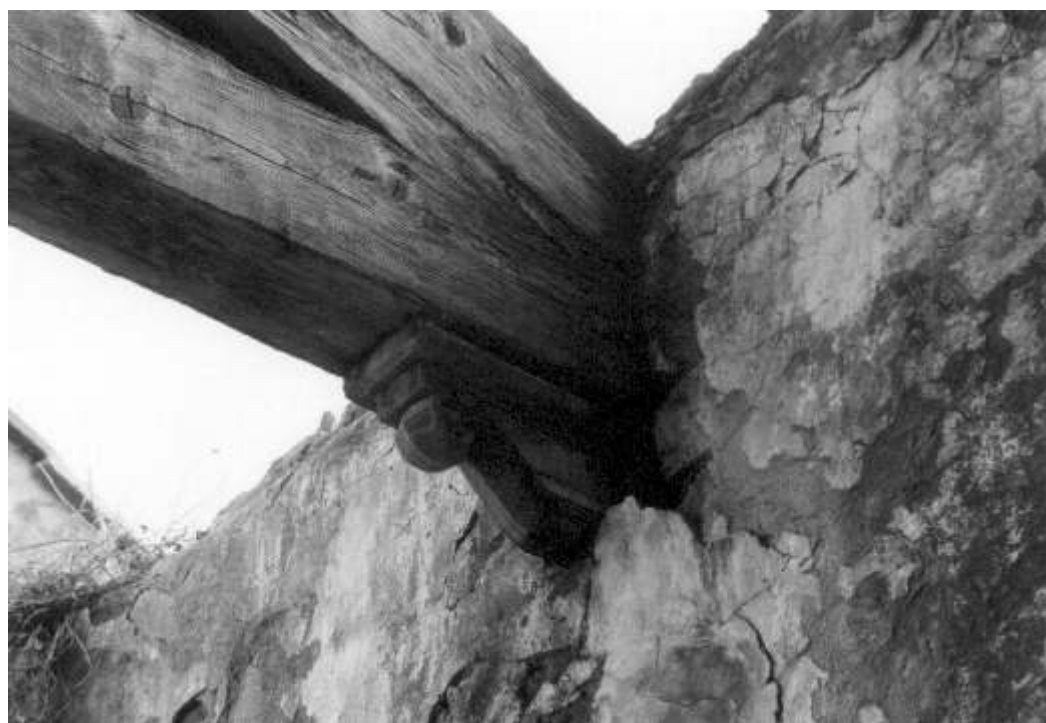
*Mensole di sostegno alle capriate, foto E. Perugi, 1996*
